点検調書 その1

点検項目							
箇所名	美祢市大嶺町西分			主桁形式	コンクリート桁(RC床版橋以外)	床版形式	コンクリート床版
橋梁番号	101730	径間数	6	点検者区分	委託業者	点検者	(株)宇部建設コンサルタント
橋梁名	祖父ケ瀬橋			点検方法	橋梁点検車	点検年月日	2021年 12月21日

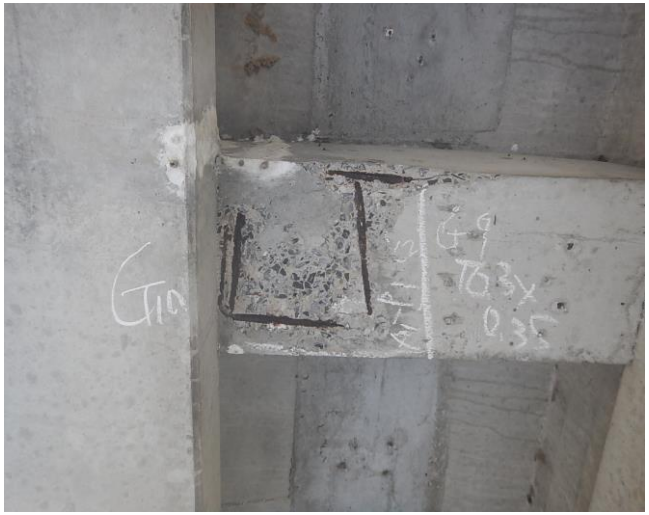
写真番号	3	部位・部材区分	上部構造-コンクリート-主桁・横桁
損傷区分	c	損傷の種類	うき、剥離、欠損、鉄筋露出
コメント	横桁　鉄筋露出　0.3m×0.35m

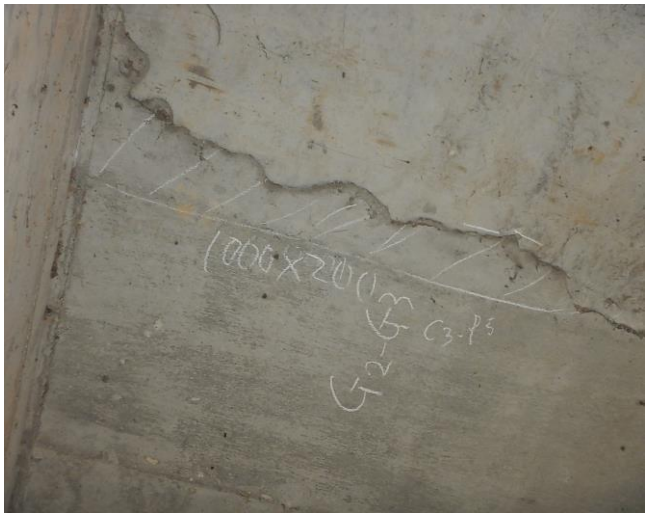
写真番号	18	部位・部材区分	上部構造-コンクリート-Con床版・間詰め
損傷区分	b	損傷の種類	うき、剥離、欠損、鉄筋露出
コメント	間詰め部 うき 1.0m×0.2m
